SÖNDREGT.

Nr.		Klasse	-
5			-
6	(revet)		-
7			-
8	(revet)		-
8	(mot Apotekerv.)(r)		-
9			-
11			-
13			C
15			B
17			-
19			-
20			C
21			-
22	a		C
22	b		B
23			-
24			-
25			-
26			-
27			-

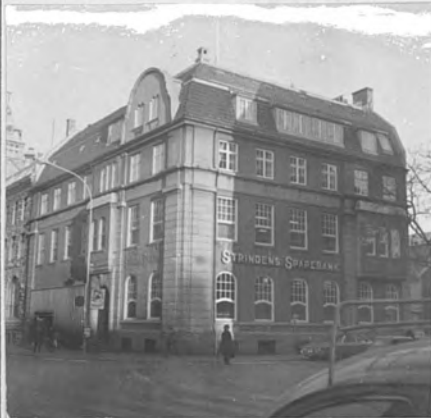
Gate	Søndre gate	nr. 13
Eldre bilder	Foto	
Litteratur	P. Schönning: Træk av Trondhjems topografiske historie. Indrid Pedersen: Smaksskiftninger i Trøndersk arkitektur. Dagsposten 18. og 19.12. 1914. Nidaros 11.6.1913 og 19.12.1914.	
Kilder		
Tidligere bygning brant /revet	Eldre tregård fra 1840-årene. Oppmålt 1892 og 1905. 1914	
Kultur-, personalhistorie	Solgt etter brannen ¹⁸⁴¹ til Stadshaupmand Henrik Kintling, som eide nr. 15 fra før.	
Reguleringsplan Til hinder for bevaring?		
Fremtidige planer

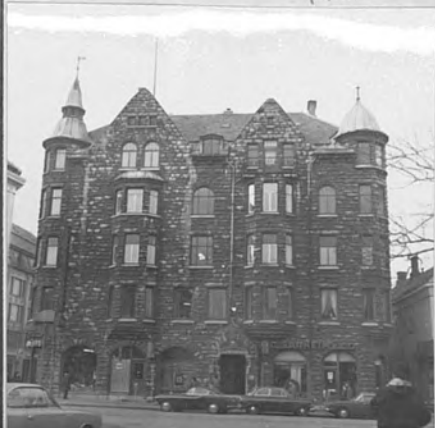
Gate	Søndre gate 22b	nr. 22b
Eldre bilder	Foto	
Litteratur	P.Schønning: Træk av Trondhjems topografiske historie. Dagsposten 2.8.1902.	
Kilder		
Tidligere bygning brent/revet	1908	Oppført for Peder D. Løkke etter 1841.
Kultur-, personalhistorie		
Reguleringsplan Til hinder for bevaring?	533	Opprettholder nåværende byggelinjer. Beskjærer baksiden mot Storchveita.
Fremtidige planer		
<div style="display: flex; justify-content: space-around; margin-top: 20px;"> <div style="text-align: center;"> <p>Film?</p>
